## Die Münchensteiner Eisenbahnbrücke und Ludwig von Tetmajer

Peter Anderegg\*

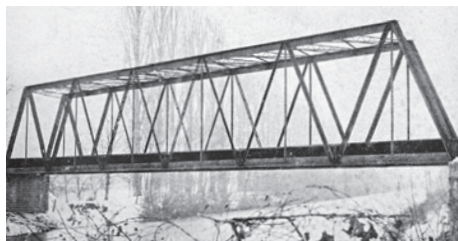
Die filigrane Eiffel-Brücke von 1875  
(Foto: Bürgergemeinde Münchenstein)

und erst recht als die erste Eisenbahnbrücke über die Birs in Münchenstein. Diese war vor 150 Jahren erbaut worden und stand nur 16 Jahre in Betrieb, von 1875 bis 1891. Die sehr filigrane Konstruktion stammte aus dem Unternehmen von Gustave Eiffel. 1881 wurde die Brücke bei einem Hochwasser beschädigt. Trotz Verstärkung einzelner Teile im Jahr 1890 war sie bleibend geschwächt.

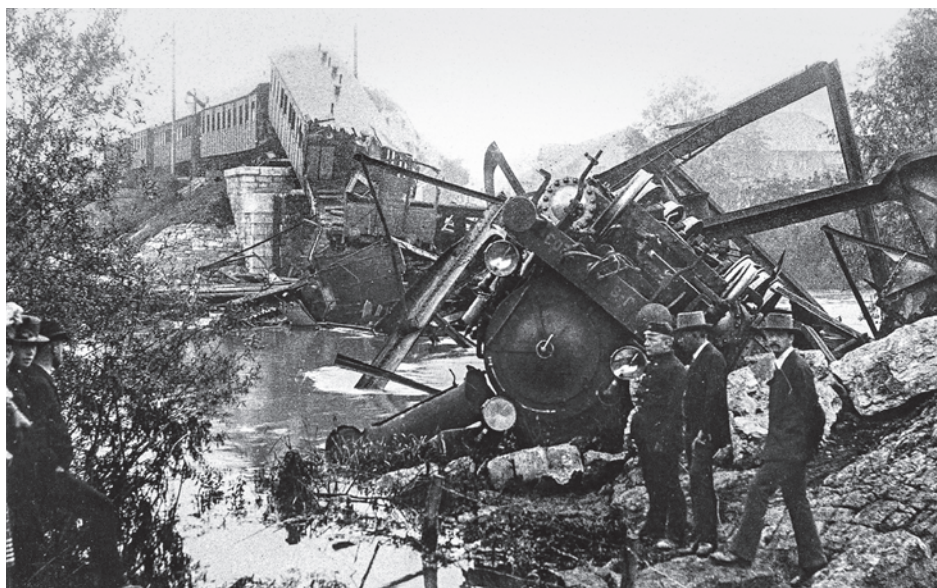
Die Brücke nach dem Einsturz am 14. Juni 1891 (Foto: Bürgergemeinde Münchenstein).

Knick-Möglichkeiten gab; dies war jedoch bei deren Bau 1875 noch nicht der Fall gewesen. Im Schlussbericht vom 24. August 1891 der Professoren von Tetmajer und Ritter stand unter anderem zusammenfassend: „Die Brücke war in einzelnen Theilen von Anfang an zu schwach und constructiv mangelhaft. [...] Die Hauptursache des Einsturzes liegt in den zu schwachen Mittelstreben; durch die excentrische Befestigung der Streben und durch die geringe Qualität des Eisens wurde der Einsturz wesentlich befördert.“

In Kombination mit den erwähnten Vorschädigungen und der am Unglückstag erhöhten Last des Zuges mit zwei Lokomotiven war das Versagen der Brücke wohl unabwendbar. Zudem steht in der NZZ vom 17. Juni 1891 geschrieben: „[...] Es wird mitgetheilt, dass ein Maschinenarbeiter, welcher vor wenigen Wochen an der eingestürzten Brücke Reparaturen vorzunehmen hatte, geäußert habe, die Brücke werde wohl nicht mehr lange halten. Die Entrüstung ist hier allgemein über die Bahnverwaltung, welche trotz mehrfachen Warnungen die mangelhafte Brücke noch befahren liess.“ Ob damals oder heute: Warnungen zu ignorieren, ist keine gute Idee.

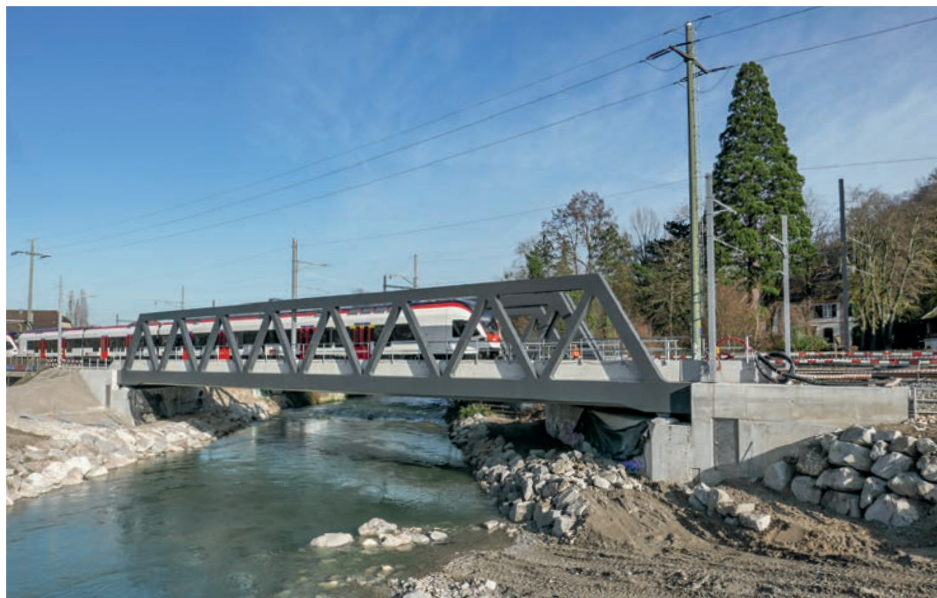
Die beiden neuen, 2025 erbauten Münchensteiner Brücken über die Birs; der Zug fährt Richtung Süden (Foto: P. Anderegg).

über die Birs fertiggestellt; es handelt sich um zwei nebeneinander liegende baugleiche Tragwerke. Sie lösen die Eisenbahnbrücke aus dem Jahr 1892 und die daneben liegende Brücke aus dem Jahr 1909 ab. Die jüngere wurde im Juni 2024 demontiert. Das Bauwerk von 1892 soll als Industriedenkmal erhalten bleiben. Es wurde im September 2024 ebenfalls demontiert, das Material jedoch zwischengelagert. Noch vor zehn Jahren war sie mit Lamellen aus mit kohlenstofffaserverstärktem Kunststoff (CFK) ertüchtigt worden.

Die neuen Brücken sind massiver dimensioniert als die beiden nun demontierten,
